Análisis Estructural y Diseño del Instituto Americano “Walter Henry”

Santa Cruz, Bolivia

CE 4905: Civil and Environmental Senior Design Project

4 de abril, 2006

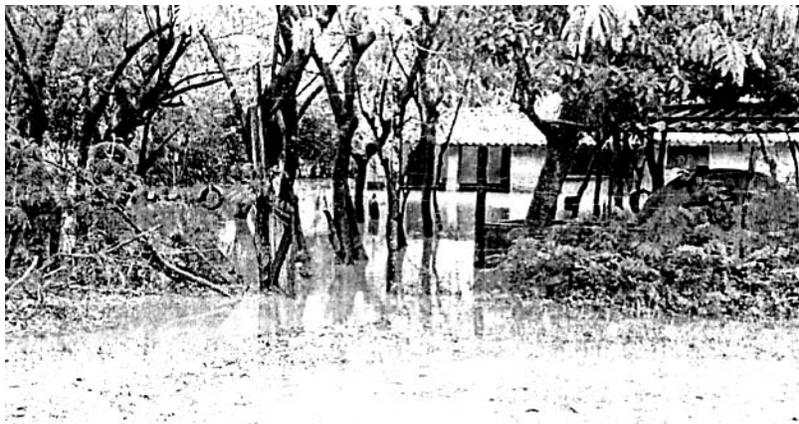
Al principio, la escuela había sido un edificio de dos salas. Ahora se usa este edificio para almacenaje. La elevación de este sitio era baja y el resultado fue la inundación durante la estación de lluvia (Véase la Figura #1). Por eso, este sitio fue rellenado con tierra de construcción de los canales de drenaje. La construcción de las salas empezó en agosto de 2004 cuando se construyeron las primeras paredes de albañilería.

Figura 1: Sitio de la escuela antes del reacondicionamiento – Structural Análisis & Design of Instituto American “Walter Henry” [Reporte del ISD] (P. 7)

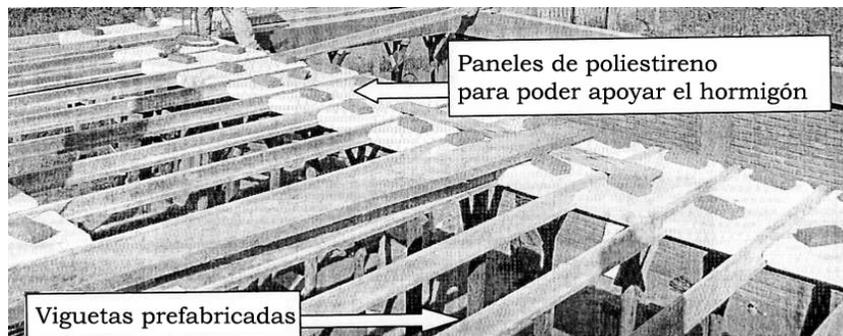
Figura 2: Reporte del ISD (pagina 14)

La losa del segundo piso tiene dos partes distintas, el aula y el pasillo de afuera. La losa se instala en un sistema de viguetas prefabricadas que fue ideado por Premolcruz. Las viguetas se instalan entre los cintarones y la viga central de cada aula y entre los dos cintarones del pasillo exterior. Después de instalar las vigas, fueron cubiertas de paneles de poliestireno para poder apoyar el hormigón para la losa.

El refuerzo de acero se coloca encima del sistema de la vigueta que funciona en ambas direcciones, una dirección para la temperatura y la contracción, y la otra para la flexibilidad. (Véase la figure #2)

Luego, el refuerzo y el sistema de viguetas son cubiertos por una losa de concreto de unos 5 centímetros de espesura. El diseño de la mezcla de hormigón usado para la losa se puede ver abajo:

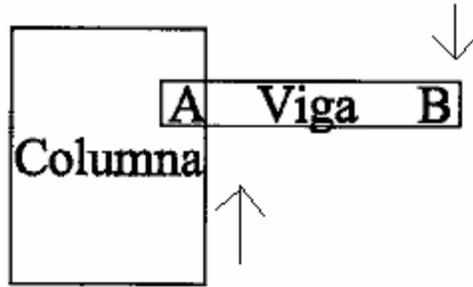
La galería de la segunda losa del piso se diseñó originalmente para atravesar la viga del enlace de la sala de clase a las columnas del ladrillo. Un voladizo es una viga apoyada, o conectada en un extremo y libre para moverse en cualquier dirección en el otro extremo. Para crear un sistema voladizo acertado, el extremo de la viga debe tener bastante fuerza para refrenar la viga contra el movimiento lineal y rotatorio.

Para que haya un sistema “en voladizo” verdadero, las fuerzas que funcionan en punto “A” tienen que ser iguales y opuestas a las que funcionan en punto “B”.

Figura 3: El Sistema En Voladizo – Reporte del ISD (p. 16)

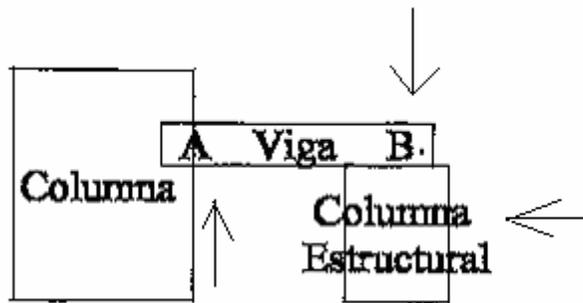
El grupo ISD encontró que la columna de apoyo no tiene capacidad suficiente. Según la recomendación del Doctor L. Bogue Sandberg, será necesario un diseño nuevo que use una columna de hormigón armado en lugar de las columnas no estructurales como en la figura abajo.

Figura 4: Las Columnas Estructurales – Reporte del ISD (p. 16)

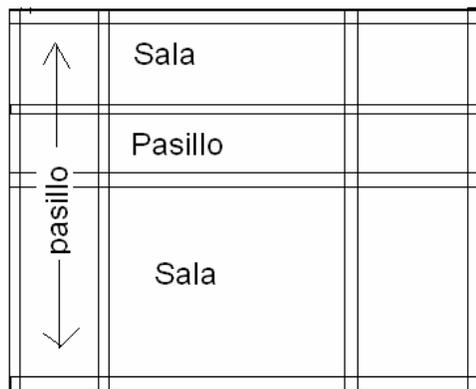
Cada sala de clases y galería tiene cinco cintarones que se extienden de columna a columna.

Figura 5: Modelo de la escuela – Reporte del ISD (p. 19)

El objetivo de estas vigas es aportar la estabilidad estructural y ayudar a transferir las cargas a las columnas. Cada cintaron tiene dimensiones de 30 cm. a 20 cm. y una jaula de refuerzo que consta de cuatro vigas #5 y estribos de vigas con espacio de 15,25 cm.

El cintaron actual se diseñó para la escuela y se analizó usando las normas de ACI para flexibilidad, carga cortante, y requisitos de espacio. El diseño actual, fue analizado por el grupo ISD, y se averiguó que no aporta tanta fuerza para satisfacer los requisitos de flexibilidad; eso indica que no puede sostener el uso diario que ocurre en la vida normal de la estructura. La flexibilidad es controlada por hondura, y por eso para estar seguro que los requisitos de flexibilidad sean adecuados, la hondura de los cintarones tiene que aumentarse.

- En la losa del segundo piso, que se reemplace las vigas #3 con las vigas #2 para ajustarse al código.
- En los cintarones, que se reemplace las dos vigas #5 actual de cada superficie con cuatro vigas #5 para ajustarse al código para cable y espao.
- En los cintarones, que se reduzca el espacio entre los estribos de vigas #2 a cinco pulgadas para ajustarse al código.

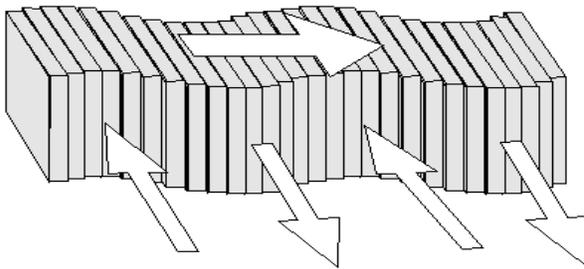
Carga cortante – lo que pasa cuando algo se comprime en una dirección que es perpendicular a la fuerza (abajo)
